# Arbejdsmiljø

# 10 eksempler, der viser projekterendes og rådgiveres ansvar ifm. arbejdsmiljø

- jfr. bekendtgørelse (Bek.) 110 om projekterendes og rådgivers pligter m.v. efter lov om arbejdsmiljø, herunder også kendskab til Bek. 117 om bygherrens pligter.

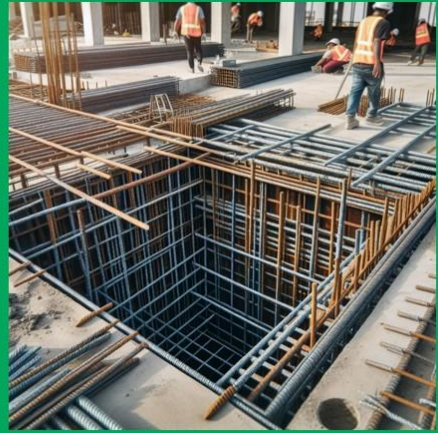
## Case 2

### Strakspåbud pga. risiko for gennemstyrtning

**Problem:** En projekterende virksomhed modtog et påbud pga. mangelfuld sikring mod nedstyrtning gennem et hul, samt manglende angivelser i projektmaterialer af, hvordan armeringsarbejdet kunne foregå på en fuldt forsvarlig måde, jf. Bek.110 § 6 og bilag 1.

- Projektmaterialer om armeringsarbejdet manglede at forholde sig til sikkerhed og sundhed og den fremviste oversigt for armeringsarbejdet beskrev ikke, hvordan arbejdet kunne udføres sikkerheds- og sundhedsmæssigt forsvarligt
- *”Jeres indsigelser i klagen kan ikke føre til et andet resultat, da det ikke ændrer ved det forhold, at I som projekterende af armeringen **skal** sikre, at der i projektet om armeringsarbejdet er taget hensyn til sikkerhed og sundhed ved arbejdets udførelse.”*

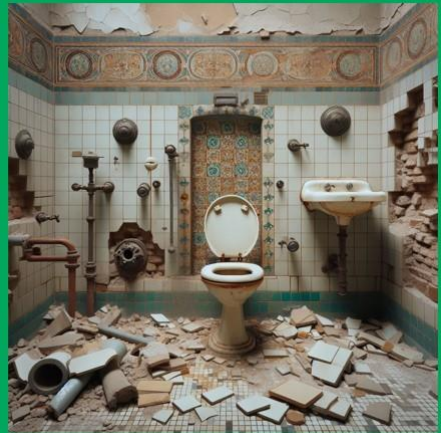
## Case 3

### Strakspåbud pga. asbestfare

**Problem:** Ifm. renovering af en friskole opført i 1947, der indebar nedtagning og bortskaffelse af fliser fra badeværelser og toiletter, var det ikke kortlagt, om fliseklæben indeholdt asbest. Derfor var personer på byggepladsen og på skolen ikke sikret mod udsættelse for støv fra materialer, i hvilke der var mistanke om forekomst af asbest. Den projekterendes manglende rådgivning af klienten om hvilke forundersøgelser, der bør foretages ift. sikkerhed og sundhed jf. Bek. 110 § 9 og bilag 1 pkt. 2 udløste et strakspåbud.

- Have viden om miljø- og sundhedsskadelige stoffer og materialer
- Oplyse bygherren om pligt til at igangsætte forundersøgelser
- Konsekvenser ved at undlade at handle
- Kortlægning og identificering af arbejdsmiljømæssige forhold

Husk at rådgive bygherren om, hvilke forundersøgelser, der bør foretages, når der er mistanke om miljø- og sundhedsskadelige stoffer og materialer f.eks. i bygninger og i jorden!

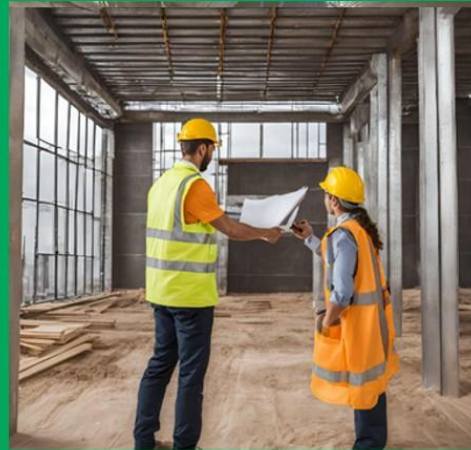
## Case 4

### AUH, da totalrådgiver ikke havde styr på underrådgivers del af projekteringen

**Problem:** Ifm. en totalrådgivningsopgave var en del af projekteringen lagt ud til en anden rådgiver. Efterfølgende havde totalrådgiveren ikke sørget for at koordinere de arbejdsmiljørelevante anvisninger i det samlede projekt jf. Bek.110 § 4.

- at angivelserne i det samlede projekt sikrer, at reglerne i arbejdsmiljølovgivningen kan overholdes i forbindelse med projektets gennemførelse samt*
- at delprojektet angiver tilstrækkelige anvisninger for, hvorledes arbejdet kan gennemføres.*

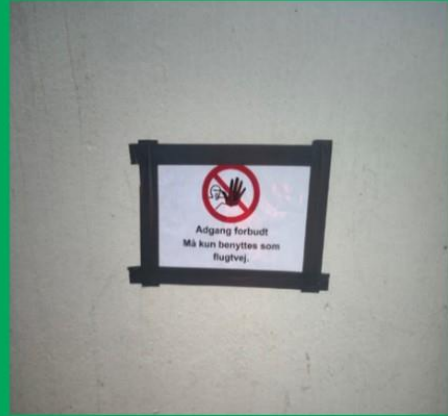
## Case 5

### Påbudt forbedring af flugt- og adgangs- veje pga. manglende sikkerheds- foranstaltninger

**Problem:** I forbindelse med en totalentreprise var der under projekteringen af 10 etagers bygninger med tagbrønde og ventilationsanlæg ikke taget hensyn til sikkerhed og sundhed ved driften af det færdige byggeri, da der i projektets angivelser ikke var angivet forsvarlige flugt- og adgangsmuligheder iht. Bek.110 § 10 og § 12 bilag 1.

- Fremtidig drift og vedligeholdelse på tagene og i teknikrum, forudsætter færdsel og flugt ad adgangsveje, der er 50 cm brede og ved brug af faldsikringsudstyr, fastgjort til ankerliner i 20 cm højde.
- Flugtvejene er ikke projekteret sikkerhedsmæssigt forsvarligt, idet der gentagne gange skal bruges og skiftes mellem faldsikringsudstyr og stiger, hvilket forlænger flugttiden væsentligt.

- der til arbejdet med drift og vedligeholdelse af tekniske installationer på tag er sikret, at ansatte i en faresituation kan komme i sikkerhed
- arbejde og færdsel i forbindelse med drift og vedligehold på tag og teknikrum kan udføres uden risiko for nedstyrtningssfare.

- Viden om indretning og brug af faldsikring.
- Tværfaglig koordinering i grænseflader mellem flere fag, der sikrer forsvarlig indretning og placering af flugtveje.
- Kendskab til de generelle forebyggelsesprincipper iht. Bek.110 bilag 2

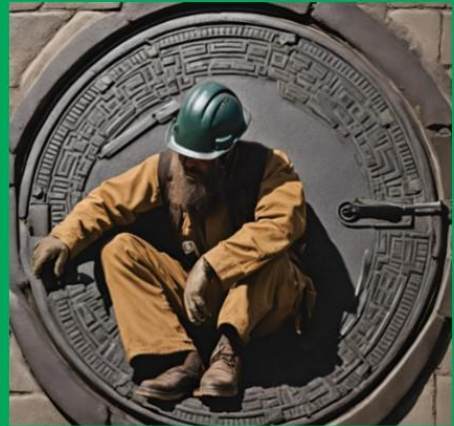
## Case 6

### Strakspåbud pga. ergonomiske risici ved tunge løft

**Problem:** Den projekterende fik et påbud fra Arbejdstilsynet pga. manglende angivelse i projektet om forebyggelse af ergonomiske belastninger og ulykkesfarer ved håndtering af dæksler. Arbejdstilsynet vurderede, at håndteringen af dækslerne sikkerheds- og sundhedsmæssigt ikke var fuldt forsvarlig, da der kunne ske sundhedsfarlige ergonomiske belastninger pga. størrelse og vægt jf. Bek. 110 § 7.

- i projekteringen anviser tiltag, der kan aflaste vægten og håndteringen af store og tunge dæksler
- inkludere eventuelle tekniske hjælpemidler eller foreslå andre tiltag til håndteringen

*Den projekterende skal tage stilling til, om der findes alternative løsninger, der udgør samme funktion som de konstruerede dæksler, eller at man har taget stilling til, hvordan de konstruerede dæksler skal håndteres under projektets gennemførelse, samt under driften af kompressorstationen. Der kan ligeledes være andre løsninger, der kan accepteres, så længe løsningen sørger for, at de ansatte ikke udsættes for sikkerheds- eller sundhedsmæssige farer.*

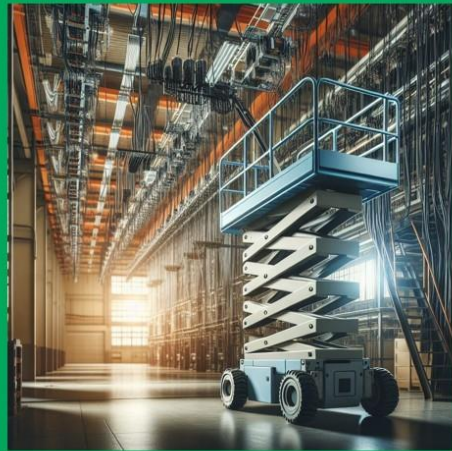
## Case 7

**Påbud pga.  
manglende  
sikkerhed og  
hensyn  
til ergonomi ved  
etablering af elkabler**

**Problem:** En virksomhed havde ikke sikret, at arbejdet med elkabler over eksisterende installationer i forbindelse med projektets gennemførelse i alle led kunne udføres sikkerheds- og sundhedsmæssigt fuldt forsvarligt.

Det var ikke ergonomisk og sikkerhedsmæssigt forsvarligt, da elentreprenøren måtte kravle over en sakselift, der var efterladt i hævet position, for at udføre arbejdet jf. Bek.110 § 6.

- Rådgive om konkrete arbejdsmiljøforhold ved projektet.
- Identificerer og angivelse af mulige risici ved arbejde med elkabler over eksisterende installationer.
- Sikre, at arbejdet kan udføres sikkerheds- og sundhedsmæssigt fuldt forsvarligt ved at identificere og angive identificerede risici.
- Udarbejde tegninger og beskrivelser, som sikrer, at det samlede projekt kan udføres sikkerheds- og sundhedsmæssigt fuldt forsvarligt.
- Sikre, at alle arbejdsmiljømæssige forhold er tilstrækkeligt planlagt og angivet i projektet.
- Udarbejde de nødvendige vurderinger, analyser, beregninger, tegninger og beskrivelser for at sikre, at arbejdet kan udføres forsvarligt.

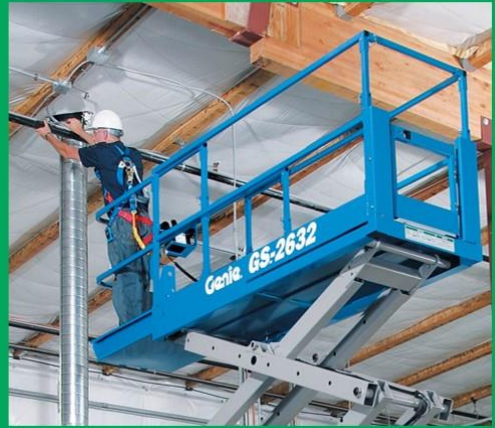
## Case 8

At skulle balancere på kanten af en sakseliftskurv er ikke i orden!

**Problem:** En leverandør havde ved projekteringen af et produktionsanlæg ikke sørget for, at arbejdsmiljølovgivningen kunne overholdes i forbindelse med montagen af produktionsanlægget.

Virksomheden, som var hovedansvarlig for projekteringen, havde besluttet, at produktionsanlægget skulle monteres inden montering af kabelbakker, hvilket gjorde, at elektrikerens skulle stå og balancere på kanten af sakseliftens kurv for at kunne montere kabelbakkerne på grund af manglende plads over eksisterende installationer jf. Bek. 110 § 6 og § 17.

- Sikre, at arbejdet med montering af kabelbakker kan udføres sikkerhedsmæssigt forsvarligt fx ved at sikre tilstrækkelig plads eller fx ved brug af sakselift.
- Overholde arbejdsmiljølovgivningen og relevante bekendtgørelser, herunder Bek. 428 § 6, stk. 1, og §17, stk. 1 om anvendelse af tekniske hjælpemidler.

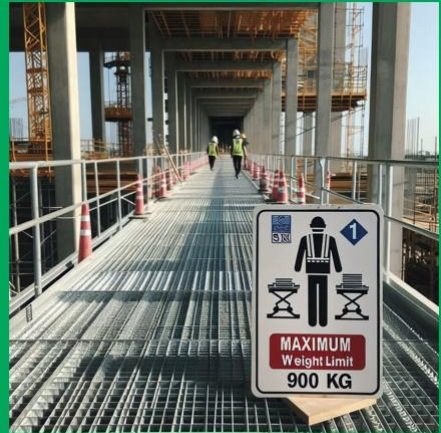
## Case 9

**Kollaps af gangbro  
gør, at  
virksomheden får  
påbud om at angive  
belastnings-  
begrænsinger**

En virksomhed, der varetager salg og opførelse af boliger, fik et påbud fra Arbejdstilsynet, som følge af at en medarbejder kom til skade, da en gangbro på 1. sal kollapsede under flytning af en palle farmacell-plader (gips) med en palleløfter. Pallen og det samlede udstyr vejede mellem 800-900 kg, hvilket oversteg gangbroens bæreevne. Belastningsevnen var ikke oplyst i projektmaterialet, og det var ikke drøftet på møder jf. Bek.110 §§ 6 og 7.

- Sikre, at arbejdsmiljølovgivningen overholdes ved at angive klare begrænsninger for belastning af bygningskonstruktioner i projektmaterialet.
- Informere medarbejdere om belastningsevne og risici ved arbejdsprocesser på byggepladsen.
- Drøfte og dokumentere belastningsevner og andre sikkerhedsforanstaltninger på møder og i projektmateriale.
- Overholde bestemmelserne i arbejdsmiljøloven, herunder Bek. 110 §§ 3, stk. 3, og §6, stk. 1 og § 7.

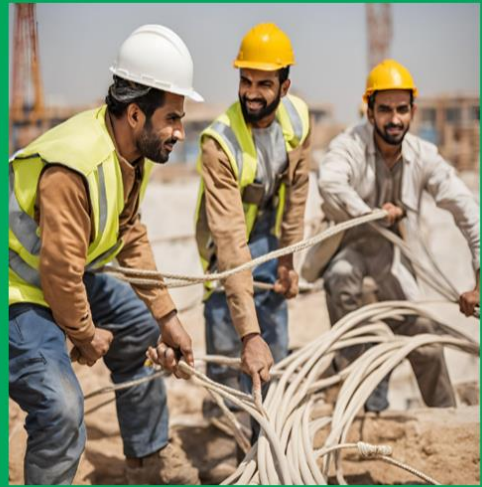
## Case 10

### Manuelle løft af tunge kabler er en ergonomisk udfordring

**Problem:** I forbindelse med en totalentreprise fik både totalentreprenøren og ingeniørfirmaet reaktioner fra Arbejdstilsynet. Virksomhederne havde ikke sikret, at egnede tekniske hjælpemidler kunne anvendes til håndtering og installation af et 300 m. langt brandkabel, der vejede 10 kg pr. m. Brandkablet skulle installeres uden samlinger og trækkes op gennem bygningens etager, men fra 9. til 10. etage blev det løftet manuelt, hvilket medførte ergonomisk belastende arbejdsstillinger. Der var også fare for uventede belastninger, da op til 15 ansatte skulle løfte og trække brandkablet på 10. etage jf. Bek.110 § 4 stk.1 og 3, § 6, stk.1 og 2, samt § 7.

- Sikre, at egnede tekniske hjælpemidler er tilgængelige og anvendes ved håndtering og installation af tunge kabler for at forebygge ergonomiske belastninger.
- Indarbejde angivelser i projektet, der sikrer overholdelse af arbejdsmiljølovgivningen, herunder plads til anvendelse af egnede tekniske hjælpemidler og arbejdsmetoder, der reducerer fysisk belastning.
- Planlægge og koordinere arbejder og arbejdsprocesserne, så tunge løft elimineres eller reduceres, og sikkerhed og sundhed forbedres.
- Følge Arbejdstilsynets regler og vejledninger
